3. Memoria de la excavación del Castillo de Rubicón (abril de 1960)

Por José de C. SERRA-RÀFOLS

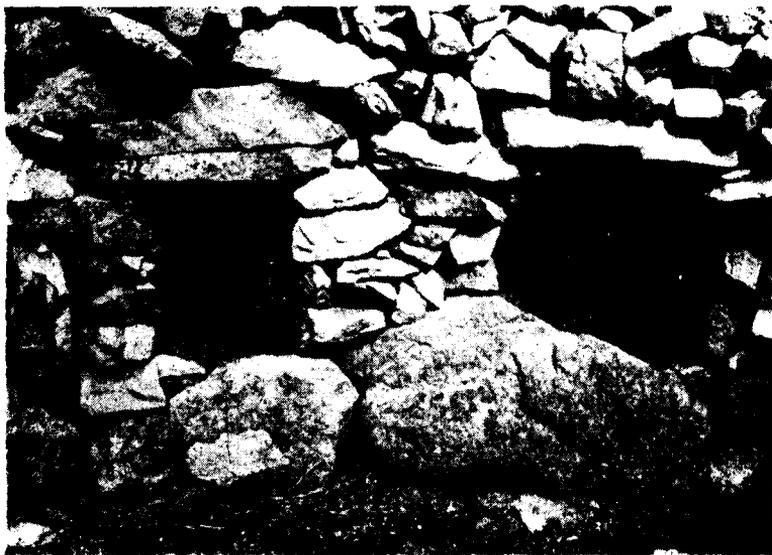
10.—Torres de Lara, Fuerteventura. Detalle de los cubículos interiores, reservados en el grueso del muro

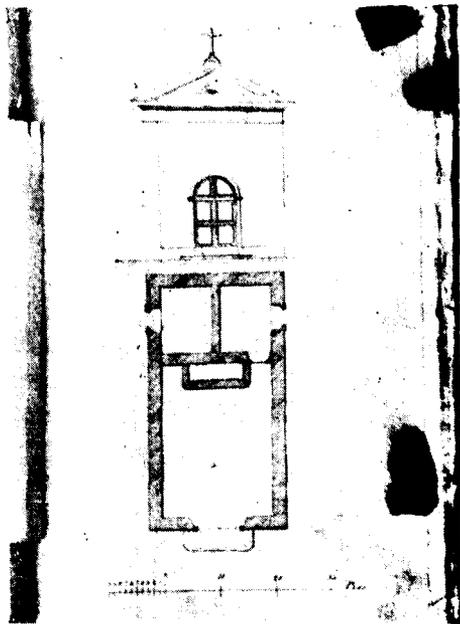
13. Planta y alzado dibujados en 1868 para reconstruir la ermita de San Marcial. Rubicón, Lanzarote. Archivo Parroquial de Yaiza

La colina que ocupó la iglesia presenta una plataforma suficiente para una edificación de las dimensiones señaladas en los planos citados en la parte histórica, y que dicen seguir las líneas de la primitiva construcción. En ellos se dibuja una planta rectangular de unos $15\frac{1}{2}$ m de longitud, por algo más de 8 m de latitud, mientras aquélla mide unos 20 m de ancho por 30 m de largo. Pero en ella aflora la roca por todas partes, sin que las catas practicadas diesen el menor resultado. Existe, empero, formando la peana o base de sustentación de la cruz, una masa de piedras dispuestas en forma tendente al cubo, formando un volumen de $2,10 \times 1,60 \times 1,50$ m, más o menos ensambladas con mortero. Entre ellas hay muchas bien escuadradas y con adherencias de mortero más antiguo, y otras encajadas y con restos de pintura, dibujándose vagamente en alguna como letras pintadas muy borrosas e indescifrables. En una exploración exhaustiva no estaría de más deshacer este montón de piedras para ver si en su interior hay alguna labrada o pintada.¹

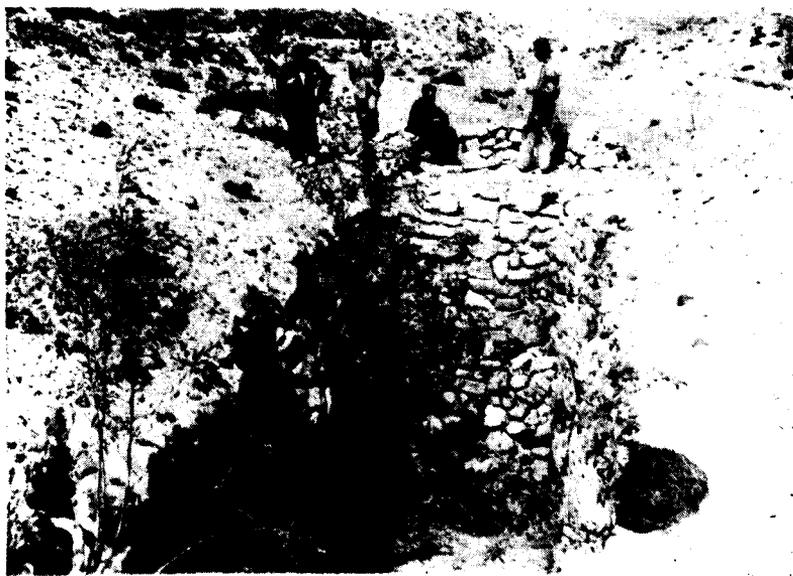
19.—Descenso al pozo primero de San Marcial, Rubicón, Lanzarote, cerrado el arco de entrada al aljibe, según se hallaba en 1959

Pozo nº 1. Desde el castillo hasta este pozo hay una distancia que no llega a los 40 m, en pendiente bastante pronunciada, ya que si aquél está en la cumbre del cerro, éste se abre tal como hemos dicho en el fondo del cauce del barranco. Un murete en seco, moderno, pero que puede sustituir a uno de antiguo, defiende su boca, que se abre en una especie de plazoleta horizontal, en la parte de la dirección de las aguas, en el caso de producirse una improbable avenida. No tiene brocal, y sí sólo, a ras del suelo, seis piedras planas, puestas radialmente, que marcan su boca, que tiene poco más de 0,50 m de diámetro. El cilindro del pozo no tiene más de 1,75 m de longitud, ya que a esta distancia de la boca existe una interesante cámara abovedada, llena de agua, a la que se descende, por la parte opuesta, por una rampa cavada en el suelo arenoso y defendida a derecha e izquierda por sendos muros levemente ataluzados, hechos con piedra puesta aparentemente casi en seco y en hiladas muy poco regulares. Esta rampa, abierta, pues,

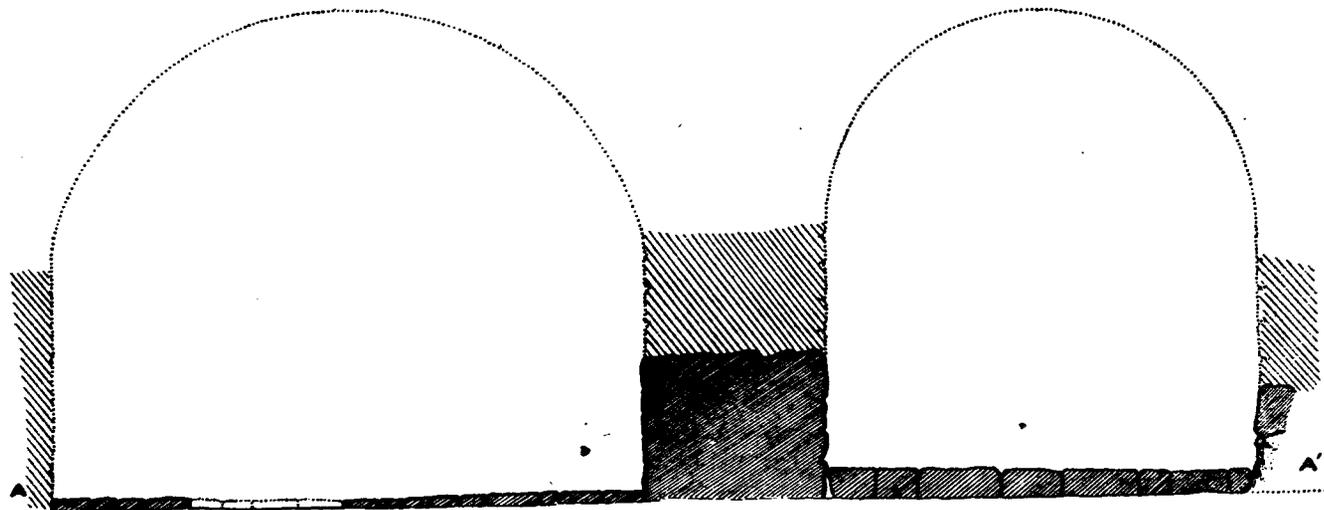
RESTOS DEL
CASTILLO DE RUBICON
(LANZAROTE)

Lo descubierto es la mayor parte de dos estancias contiguas, de planta cuadrangular, abiertas en toda su anchura por el lado S (exactamente SW), a las que se ascendía por un escalón, formado por una serie de piedras planas, más alto el de la cámara E. No son exactamente iguales, ya que la cámara W mide 3,10 m de ancho \times 2,70 m de fondo, y la E 2,35 m de ancho \times 3,20 m de fondo. El suelo era simplemente de tierra apisonada, cosa la más frecuente en las construcciones de la época, incluso en otras mucho más ricas y edificadas en lugares menos apartados, de clima menos suave y elevadas en condiciones menos azarosas. Los muros, el mejor conservado de los cuales es el que separa las dos estancias, del que se conservan hasta tres hiladas de piedras más o menos escuadradas y puestas con una relativa regularidad, están formados con materiales que en su mayor parte proceden de unas canteras situadas en el barranco llamado de Las Pílas, a unos 10 km de distancia. Con ellas se forman los paramentos externos de los muros, y si éstos no llegan a tocarse, el espacio sobrante se rellena con piedras irregulares, tierra y mortero flojo. El muro central tiene 0,90 m de grueso; de los del fondo y de uno de los laterales sólo se conserva la parte interna, ya que la externa se ha desmoronado, pero siguen la misma técnica de revestimiento de piedras de los paramentos; algunas de ellas han sido arrancadas, pero ha quedado bien visible su asiento. Es muy posible que estos muros externos fuesen de mayor grosor, pero todo su paramento exterior ha desaparecido.

SECCION

Se trata realmente de un castillete, o simplemente de una «torre», tal como la denomina el testigo de la *Información* de 1602, que vio sus restos, pero sus piedras están unidas con mortero, ciertamente pobre de cal y abundante en arena, mientras que las paredes estaban enlucidas, también con mortero, pero más fino y descargado de arena. En dos puntos se conservaba este enlucido, realmente muy reducidos, pero suficientes como muestra. Son los indicados con una e) en el plano, en el ángulo NE de la cámara occidental, y en un punto del peldaño de entrada a la oriental.

Estimamos que estas estancias descubiertas formaban el núcleo central de la construcción y que, precediéndolas, debía de haber un patio, a un nivel 0,30 m más bajo, que es probable tuviese un muro

de cerca, que ocuparía la anchura de ambas y desde el que se entraría en ellas. Detrás de estas cámaras aflora ya la roca, y si por allí, como es posible, se extendía el castillo, no han quedado restos de él. El grosor de los muros, posiblemente mayor el de los exteriores que el del centro, mejor conservado, tal como hemos dicho, permite perfectamente la cobertura con bóvedas, y para pensar que éste fue el sistema usado tenemos dos motivos: la extremada escasez en la Isla de madera de las dimensiones necesarias, y el uso de bóvedas muy bien construidas, tal como las veremos en el principal de los pozos del barranco, que estimamos contemporáneo del castillo.
